ОЦІНЮВАННЯ ТЕХНІЧНОГО СТАНУ ОБ'ЄКТІВ ІНЖЕНЕРНОЇ ІНФРАСТРУКТУРИ МЕЛІОРАТИВНИХ СИСТЕМ

О.О. Дехтяр¹, канд. техн. наук, О.В. Коваленко², канд. техн. наук, Н.Д. Брюзгіна³, канд. техн. наук

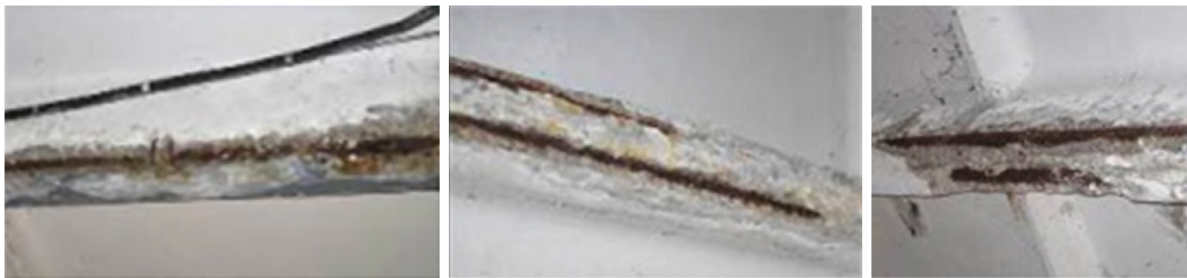
Характерні пошкодження плит покриття ГНС наведено на рис. 1.

Рис. 1. Характерні пошкодження плит покриття

За результатами візуального обстеження встановлено, що технічний стан 150 плит перекриття ГНС можна оцінити як нормальний. На поверхні бетону немає видимих дефектів або пошкоджень, наявні лише деякі волосяні тріщини. Антикоровічний захист закладних деталей не має порушень. Технічний стан 61 плити перекриття оцінюється як задовільний: елементи перебувають у працездатному стані, проте присутні дефекти та пошкодження, що знижує несучу здатність або довговічність; необхідні заходи для забезпечення довговічності. Антикоровічний захист залізобетонних елементів має часткові пошкодження, на окремих ділянках наявні мокрі плями, висоли. У деяких місцях виступають сліди корозії арматури точково або окремими плямами, при цьому антикорозійний захист закладних деталей не порушено. На плитах присутнє відлущення граней та ребер конструкції.

Технічний стан 19 плит перекриття ГНС оцінюється як непридатний до нормальної експлуатації; конструкція перенапружена та мають місце пошкодження, дефекти, що

знижує її несучу здатність. На стрижнях оголеної робочої арматури в зоні поздовжніх тріщин або на закладних деталях наявна пластинчаста іржа або виразки, що викликають зменшення площі перерізу стержнів до 15%. Наявні тріщини в розтягнутій зоні бетону, що перевищують їх допустиму ширину розкриття. Бетон у цій зоні на глибині захисного шару між стержнями арматури легко кришиться. Орієнтовно зниження міцності бетону в стислій зоні зігнутих елементів досягає 20%. На деяких ділянках є провисання окремих стрижнів розподільної арматури, випинання хомутів, розрив окремих з них унаслідок корозії. Ширина розкриття тріщин, що виникли унаслідок експлуатаційних впливів, на рівні арматури перевищує допустиму норму; присутні тріщини в зоні прогинів елементів.

За результатами інструментального обстеження визначено, що міцність бетону (В15-25) не нижче, ніж вказана в серії плит ПК – 01-111 (М200), і підтверджено візуальну оцінку технічного стану 19 плит перекриття як непридатних до нормальної експлуатації. Виявлені при візуальному та інструментальному обстеженні технічного стану пошкоджені ділянки плит перекриття потребують проведення комплексу заходів по ремонту та відновленню.

За результатами обстежень розроблено рекомендації по проведенню ремонтних робіт щодо відновлення плит перекриття головної насосної станції КЗС із використанням системи сучасних полімерних та полімерцементних композиційних матеріалів. До ремонтної системи входять матеріали для підготовки поверхні, матеріали для антикорозійного захисту арматури та металевих деталей, матеріали для конструкційного ремонту та відновлення геометричної форми конструкцій, матеріали для відновлення захисного шару бетону.

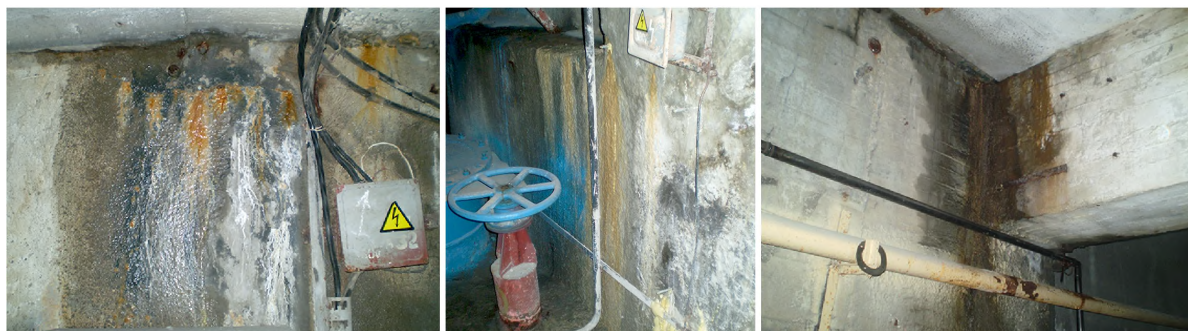
Основні проблемні ділянки виявлено в доковій частині НС, на стінах якої наявні локальні структурні пошкодження, місця розущільненого бетону та руйнування гідроізоляційного шару.

У місцях сполучення залізобетонних конструкцій стін та балок з перекриттям та в зоні стикового з'єднання стін та підлоги присутня фільтрація води крізь тіло бетону з ділянками зруйнованого захисного шару бетону в місцях протікання (рис. 2).

Рис. 2. Місця фільтрації води усередину споруди

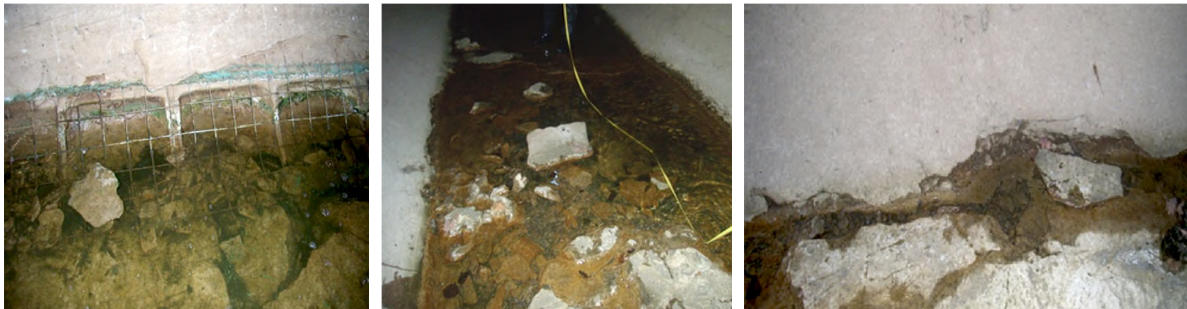
Рис. 3. Характерні дефекти гідротехнічного тунелю № 1

- тріщини, виколи (до 10 см) в поверхневому шарі бетону; найбільше тріщин виявлено в районі вхідного і вихідного порталів;
- руйнування поверхневого шару облицювання без оголення арматури;
- наявність ділянок крапельної фільтрації;
- ділянки з оголенням арматури, корозія арматурної сітки;
- відхилення форми поверхні тунелю від проектної;
- масштабне руйнування дна каналу. На окремих ділянках (до 10м) шар бетону на днищі зруйнований і змитий водою. Загальна протяжність ділянок днища із пошкодженням або відсутнім захисним шаром становить більше 300 м.

Виконані дослідження встановили серйозні порушення на багатьох ділянках тунелю, причім розподіл руйнувань нерівномірний як у поперечному перерізі, так і уздовж його осі. Встановлено, що руйнування днища відбувається нерівномірно по довжині тунелю. А руйнування бетонного шару спостерігається в початковій і кінцевій ділянках тунелю.

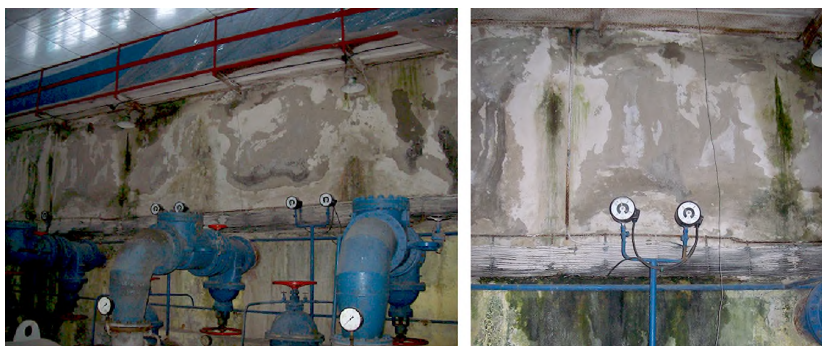
Унаслідок багаторічної експлуатації на усіх досліджуваних НС спостерігається часткове руйнування залізобетонних елементів споруди, протікання, тріщини, розшліщення бетону (рис. 4).

Рис. 4. Протічки в доковій частині Кочурської насосної станції

Особливо небезпечно, коли у зоні активної фільтрації ґрунтових вод розташовані силові високовольтні кабелі, так, як вода, яка потрапляє на них, створює аварійну ситуацію для роботи енергосилового обладнання та небезпеку для обслуговуючого персоналу.

- усунення активних протічків води шляхом ін'єктування реакційно здатними поліуретановими композиціями, що спінюються;
- ремонт стикових з'єднань шляхом застосування швидко тужавіючих полімерцементних композицій в комплексі з полімерною гідроізоляцією;
