## ЗНИКЛІ ТА ЗБЕРЕЖЕНІ ОЗЕРА НА ПОЗНЯКАХ У КИЄВІ

С.А. Шевчук<sup>1</sup>, канд. техн. наук, О.М. Козицький<sup>2</sup>, В.І. Вишневецький<sup>3</sup>, докт. геогр. наук

### Vanished and preserved lakes in Pozniaky area in Kyiv city

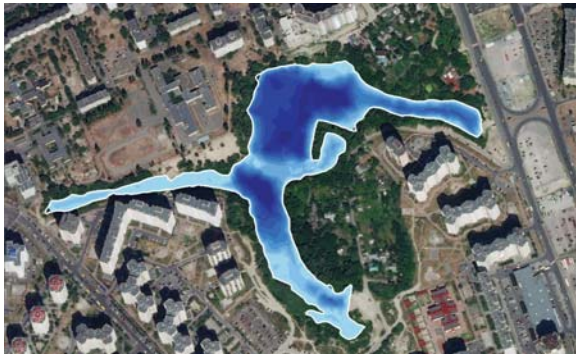
Рис. 3. Розподіл глибин в оз. Жандарка

Полюві дослідження озера було виконано авторами статті в червні 2018 р. Це дало змогу встановити площу озера, а також розподіл глибин у ньому (рис. 3).

Як видно на рисунку, в озері Жандарка існують дві глибоководні зони, розділені мілководною смугою. Власне, ця смуга добре простежується і на супутникових знімках. Максимальна виміряна глибина озера відносно рівня води 93,2 м БС становить 6,88 м, площа озера – 5,62 га.

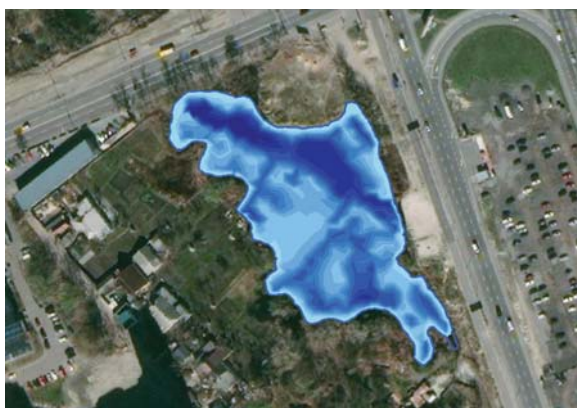
Рис. 5. Розподіл глибин в оз. Качине

Проміри глибин оз. Качине виконано 09.06.2018 р. Максимальна виміряна глибина тут становить 2,1 м (рис. 5).

На цьому зображенні чітко видно наслідки засипання озера, що істотно позначилося на його розмірах. Нині його площа становить 0,93 га.
