ХАРАКТЕРИСТИКА ТЕХНІЧНОГО СТАНУ ПРОТИФІЛЬТРАЦІЙНИХ ОБЛИЦЮВАНЬ КАНАЛІВ НИЖНЬО-ДНІСТРОВСЬКОЇ ЗРОШУВАЛЬНОЇ СИСТЕМИ ТА ШЛЯХИ ЙОГО УДОСКОНАЛЕННЯ

О.Ю. ЮЗЮК*

ІНСТИТУТ ВОДНИХ ПРОБЛЕМ І МЕЛІОРАЦІЇ НААН

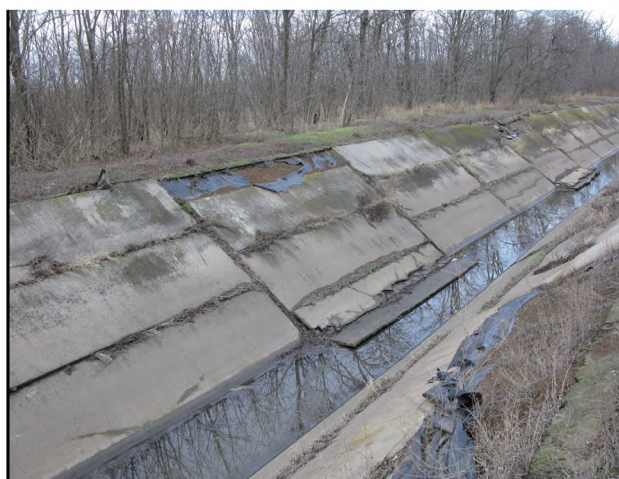
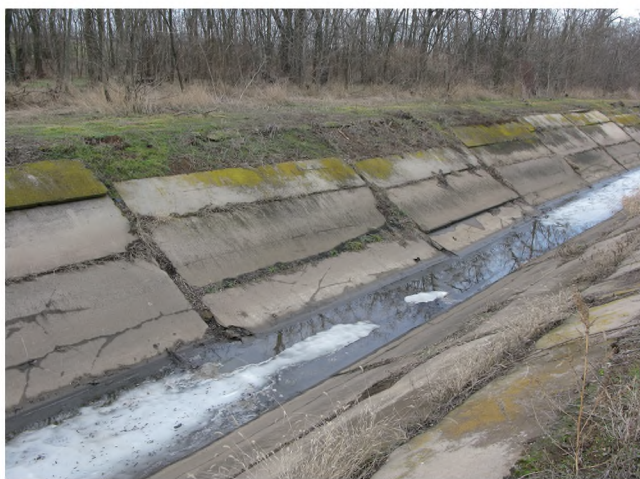
Рис. 3. Технічний стан МК-2 на ділянці ПК 21+00-22+00

Результати досліджень. Встановили, що на першій ділянці, яка проходить у напіввиїмці, для облицьовування дна використано 16 плит НПК 6,2x1,5x0,06, для облицьовування правостороннього і лівостороннього укосів використано 32 плити НПК 6,2x2,0x0,06 м, 32 плити НПК 6,2x1,5x0,06 м та 32 плити НПК 6,2x0,75x0,06 м. Плити встановлені поверх поліетиленового екрана. Всі вони мають незначні пошкодження геометричної форми, об'єм пошкодження становить 3-5% від об'єму плити.

На ділянці спостерігається руйнування усіх швів та проростання рослинності з отворів, прорив поліетиленового екрана на швах та у місцях сповзання плит. Плити зазнали таких пошкоджень (рис. 3): ті, що лежать на укосах НПК 6,2x2,0x0,06 м – 5 зруйновано, на 6-ти поверхня покрита тріщинами

на 55% від площі плити, 21 має одну повздовжню тріщину по всій довжині і незначні відгалуження, 6 сповзло з укосів; НПК 6,2x1,5x0,06 м – 7 мають тріщини довжиною від 0,5 до 1,5 м, 8 сповзло з укосів; НПК 6,2x0,75x0,06 м – 2 зникло, 7 сповзло; НПК 6,2x1,5x0,06 м, що лежать на дні каналу – 1 зруйнована, 9 мають тріщину, яка проходить через усю поверхню, 6 мають незначні тріщини поверхні.

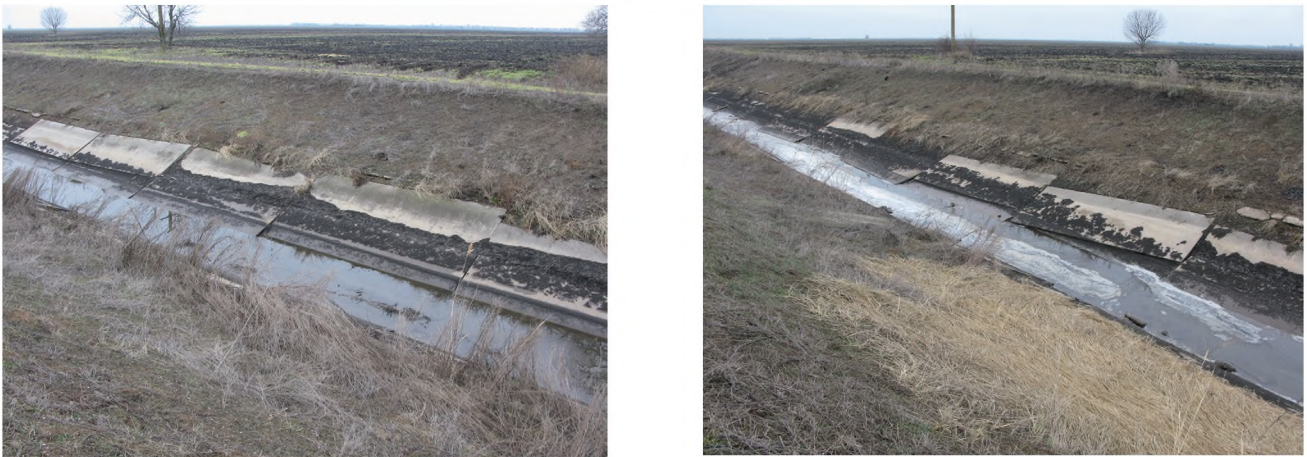
Рис. 4. Технічний стан МК-2 на ділянці ПК33+00-34+00

На другій обстеженій ділянці, що проходить у глибокій виїмці, для облицювання укосів і дна було використано 80 плит, з них 16 НПК 6,2x1,5x0,06 м влаштовані по дну каналу та 64 НПК 6,2x2,0x0,06 м влаштовані на укосах каналу на ґрунтову основу. На протяжності усєї ділянки спостерігається зсув всіх плит з укосів каналу та руйнування усіх швів (рис. 4). На 14 плитах НПК 6,2x2,0x0,06 м спостерігаються незначні пошкодження у вигляді тріщин протяжністю від 15 до 50 см. На 5 плитах НПК 6,2x2,0x0,06 м (7,8%) спостерігаються тріщини довжиною від 50 см до 150 см. Усі плити мають незначні пошкодження геометричної форми, об'єм пошкодження становить 3-5% від об'єму плити.

Обстеження показали, що характер та кількість пошкоджень облицювань залежить від умов роботи каналу. На ділянці, де канал проходить у напівнаситу-напіввиїмці, основними пошкодженнями були продольні тріщини, спостерігалися руйнування деформаційних швів, сповзання плит, руйнування поліетиленового екрану. На ділянці, де канал

проходить у виїмці, основними пошкодженнями є руйнування деформаційних швів, сповзання плит, утворення поперечних тріщин. Це свідчить про неефективність застосування збірно-залізобетонного облицювання та потребує капітального ремонту з використанням нових геосинтетичних матеріалів, які дадуть змогу значно зменшити втрати води на фільтрацію, підвищити ККД каналів та ефективність експлуатації зрошувальної системи.
